Explosion dans une dynamiterie

Le 3 mars 1988

Ablon – [Basse – Normandie]

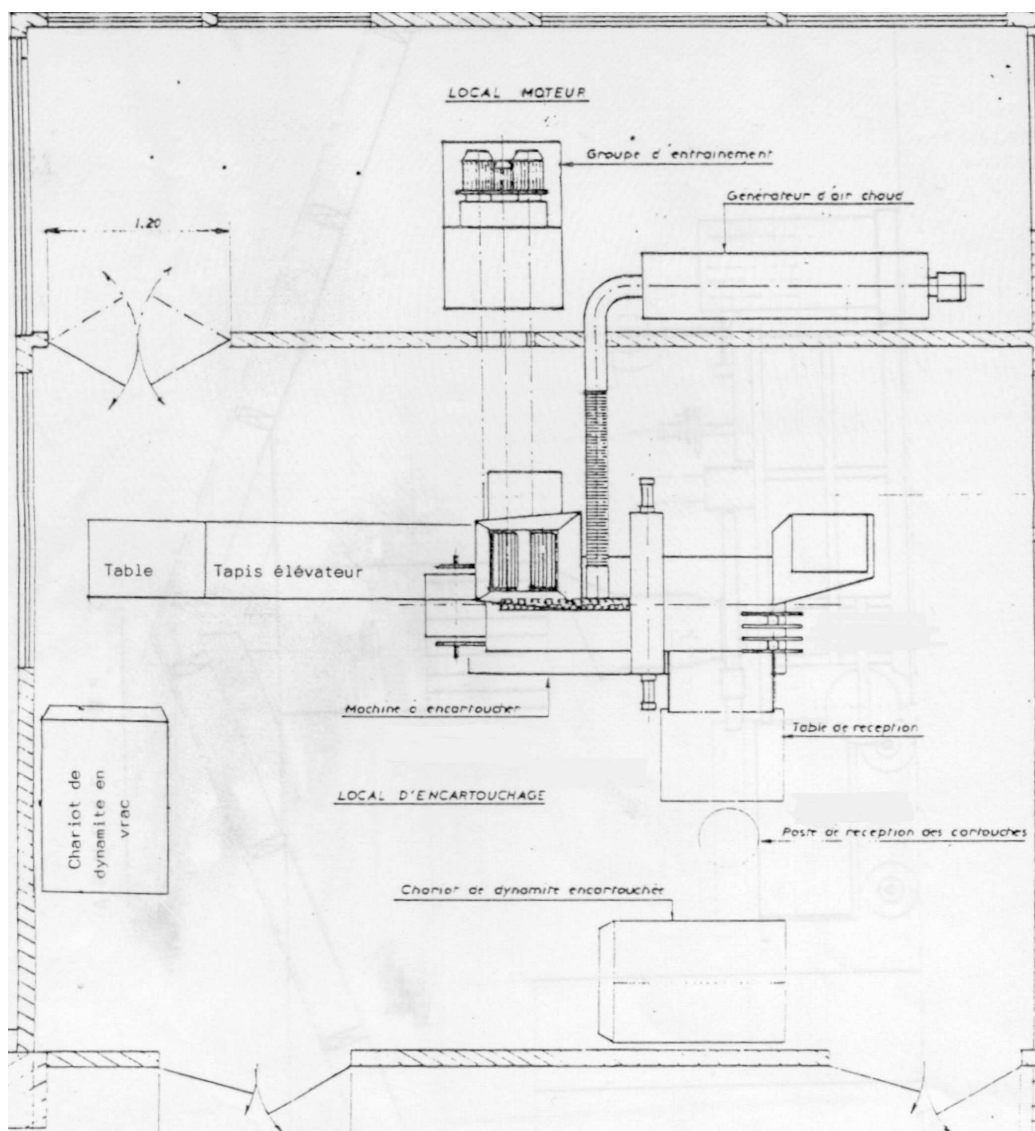
Figure 1 - Bâtiment E30

Entouré de 4 merlons de 4,5 m de haut mais restant accessible par 2 tunnels, le bâtiment E30 de 6,5 m × 6,7 m est une construction légère montée sur un soubassement en béton et constituée d'une ossature en bois avec couverture en fibrociment. Une cloison intérieure à double paroi légère sépare l'atelier d'encartouchage des appareils électriques (groupe d'entraînement de l'encartoucheuse et du tapis d'alimentation, générateur électrique d'air chaud pour le soudage du film polyéthylène qui enveloppe les cartouches).

- bâtiment E30 pulvérisé : mur Nord disloqué, tunnel Nord partiellement effondré, 3 cratères dont 1 principal correspondant au chariot d'alimentation et au tapis d'alimentation, un secondaire à la table de réception des cartouches et un petit (projection) dans le coin SE du local d'encartouchage...

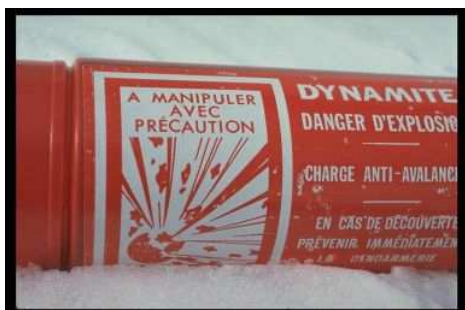
Figure 2 - Cartouche de dynamite SOFRANEX

Des difficultés persistent malgré les solutions envisagées. Le film semble se déplacer latéralement de façon aléatoire et ne permet pas un soudage régulier et complet par la tête de soudage. Des cartouches produites ayant été mal fermées, la dynamite se répand dans le poste de clippage et coupage, ainsi que vers le chariot d'évacuation.
